# 湖南长沙“4·29”特别重大 居民自建房倒塌事故调查报告

国务院调查组

2023 年 5 月

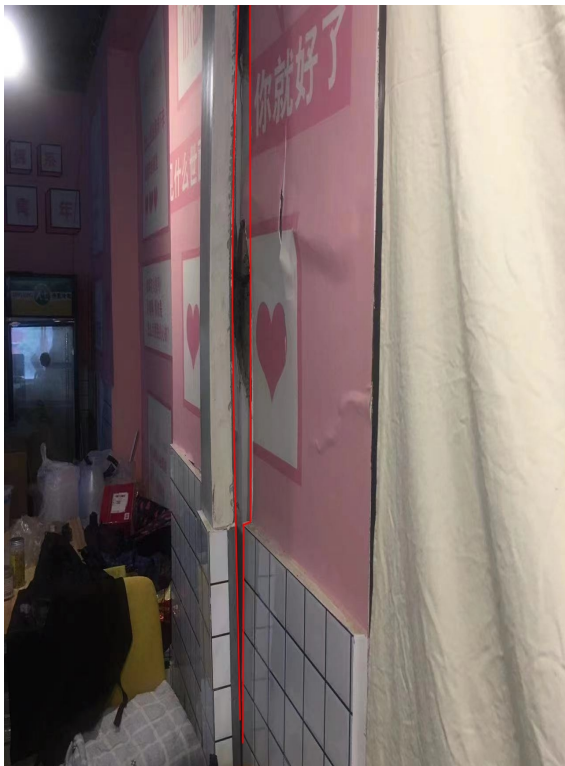
2022 年 4 月 28 日 20 时许，涉事房屋二层餐饮店工作人员发现东侧一混凝土柱及附近墙面瓷砖脱落、抹灰开裂、根部混凝土被压碎，钢筋暴露并弯曲；29 日 10 时 15 分，二层一根支顶槽钢（2019 年 7 月因二层混凝土柱出现裂缝，房主自购 2 根槽钢进行支顶加固）严重变形（图 1），与墙面间隙约 50 毫米（图 2）；11 时 50 分许，房主吴治勇外出购买建筑材料准备再次加固；12 时 19 分，一层与二层圈梁的东南角外墙面掉灰，砖头裸露并往外挤，外墙开始变形，现场邻居和村民小组长劝说房主吴奇生撤人，但劝阻无效；12 时 21 分，二层餐饮店东侧墙壁发出异响，天花板及东侧外墙有物体掉落，店长随即催促店内 2 名工作人员、3 名用餐人员离开；12 时 24 分，房屋整体“下坐”式倒塌，历时 4 秒。

图 1 事发前夕二层餐馆员工拍摄的照片

4. 未采取紧急避险疏散措施。在事发前 2 个多小时，二层支顶槽钢弯曲变形加剧、达到 50 毫米左右，出现倒塌征兆，特别是事发前 30 多分钟龙天恺应房主要求现场查看后提出“房子危险不能住人了”，房主吴奇生提出还继续加固，未组织撤离房屋内就餐、居住等人员；事发前 5 分钟，面临重大倒塌风险，有人大喊“赶快走，楼房要塌了！”但房主吴奇生还说“没事”，拒不听从劝告，仍未立即通知撤离，错失了屋内人员逃生、避免重大人员伤亡的最后时机。

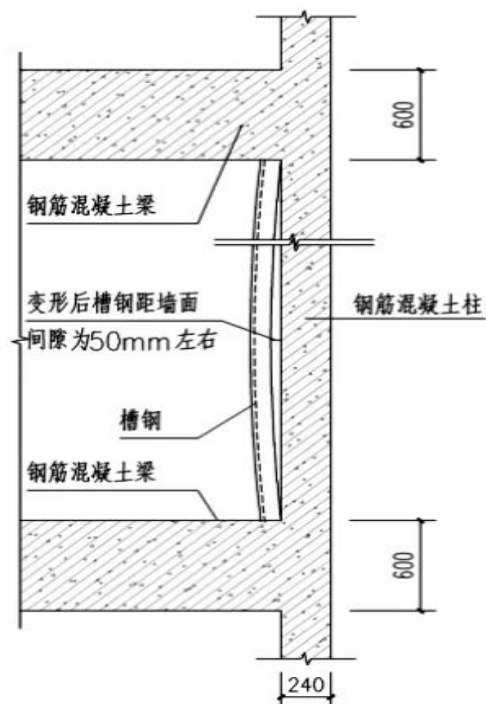
图 2 槽钢变形示意图

3. 对重大安全隐患未有效处理。2019年7月，二楼东墙混凝土柱出现网状裂缝、最长0.6米，房主在龙天恺的建议下，自购2根槽钢进行支顶加固，但并没有彻底消除安全隐患。2022年3月，又相继出现支顶槽钢变形、墙面瓷砖脱落、支顶槽钢变形加剧，房主均未作处理。4月12日，湖南湘大工程检测有限公司受涉事房屋内的旅馆经营者委托，未带任何检测仪器，仅拍照即完成所谓“检测”，13日为旅馆出具了虚假的安全性鉴定

报告，等级评定结论为 Bsu 级<sup>[1]</sup>、“可按现状作为旅馆用途正常使用”、“结构安全”。4 月 22 日，经营户告知房主支顶槽钢变形加重，与墙面最大间隙约 15 毫米，但仍未采取任何措施，直至事故发生。

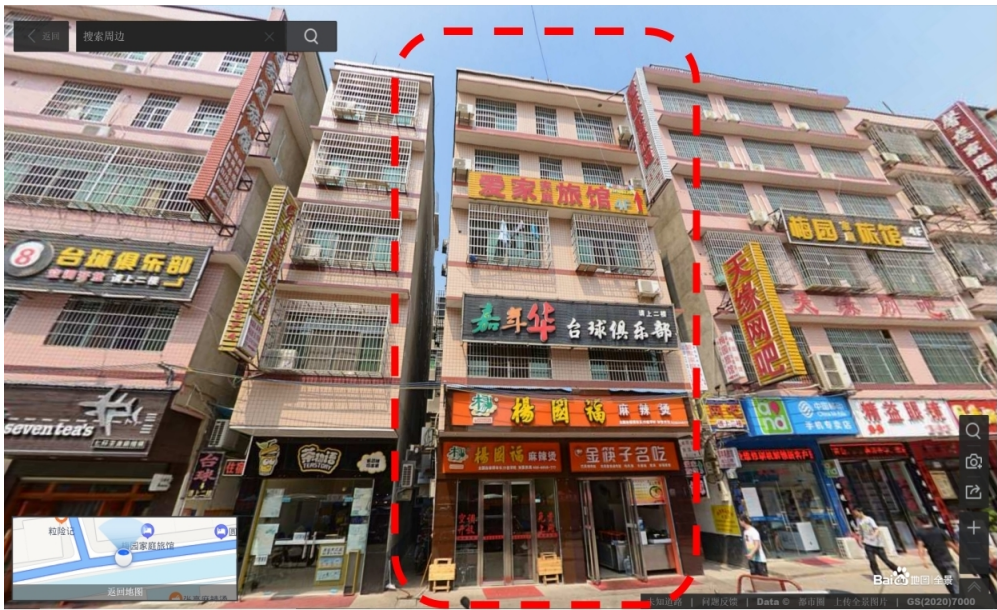
1. 违法违规建设的原五层房屋质量先天不足。2003年房主在分得的安置重建地上建设了一栋三层房屋。2012年7月原址拆除三层并重建五层（图3），属于限额以上工程<sup>[1]</sup>，但涉事房主在未履行任何审批手续、未取得任何许可的情况下，请建筑公司退休工人龙天恺手绘设计图，房主自行采购建筑材料，由无资质的流动施工队人员任罗生组织施工。房屋部分采用自拌混凝土，砂石含泥量大、强度低，其中二层东侧3根柱的混凝土最低抗压强度仅为4.3兆帕（远低于当时国家标准<sup>[2]</sup>）；一层、二层墙体砌筑砂浆抗压强度仅为0.4兆帕（远低于当时国家标准<sup>[3]</sup>）；房屋采用砌体结构<sup>[4]</sup>，一层为实体墙，二层至五层墙体违规<sup>[5]</sup>采用空斗墙<sup>[6]</sup>，承载能力低。

图 3 加层扩建前原自建房南向立面照片

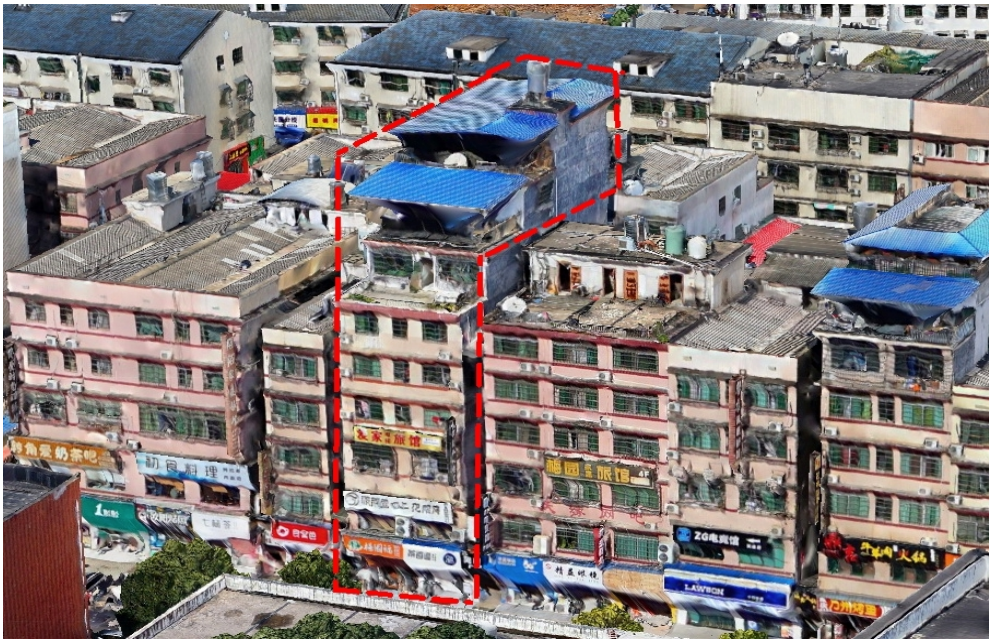
2018年7月，房主在未履行基本建设程序的情况下，再次由龙天恺手绘设计图，自行采购建筑材料，由无资质的流动施工队人员薛现棕组织施工，加层扩建六层至八层（图4）。该三层采用框架结构<sup>[1]</sup>，柱、梁、板均为现浇钢筋混凝土，加上新增墙体等结构构件形成的总荷载比加层扩建前增加46%，加剧了“头重脚轻”的状态，下部楼层柱荷载显著增大，其中二层东侧柱最大增加71%，超出其极限承载力18%。同时，房屋结构体系混乱，整体稳定性差，部分柱的布置上下错位，一层和二层采用单跨、大空间结构布置形式，东西横墙少；三层至八层被隔成多个小房间，东西横墙多，二层成为结构上的薄弱层，最易受破坏，抗倒塌能力弱。

图 4 加层扩建后涉事房屋东南向立面照片
